# 태풍 힌남노 홍수로 인한 산지 중소하천의 하도 변화 분석 - 포항 신광천 및 냉천을 사례로 -

# Analysis of Channel Changes in Mountain Streams Due to Typhoon Hinnamnor Flood - A Case Study on Shingwangcheon and Naengcheon Streams in Pohang -

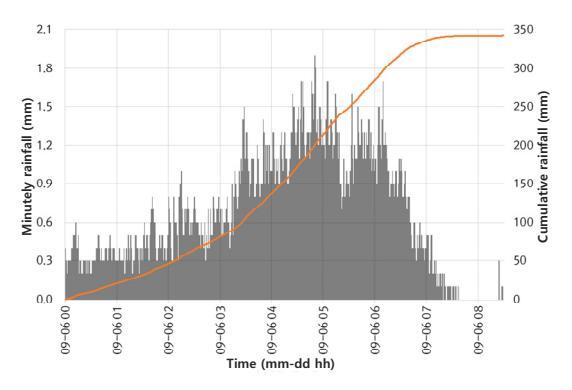
Fig. 2. Rainfall of 6 hours on 6th Sep, 2022 at Pohang Meteorological Station.

태풍 힌남노는 냉천과 신광천 유역을 포함한 포항지 역에서 단기간에 많은 비를 뿌렸다. Fig. 2는 2022년 9월 6일 기상청 포항 관측소의 시간별 강우량과 누적 강우량 을 나타낸다. 9월 5 - 6일 중 1시간 최대 강우량은 81.3 mm이며, 2시간, 3시간, 6시간 강우량은 각각 150.3, 213.6, 315.3 mm로 한국 확률강우량도 (HRFCO 2023) 및 신광천 하천기본계획 (Gyeongsangbuk-do 2019)를 참고하면 200년 빈도 확률강우량을 초과하는 것으로 나 타났다.

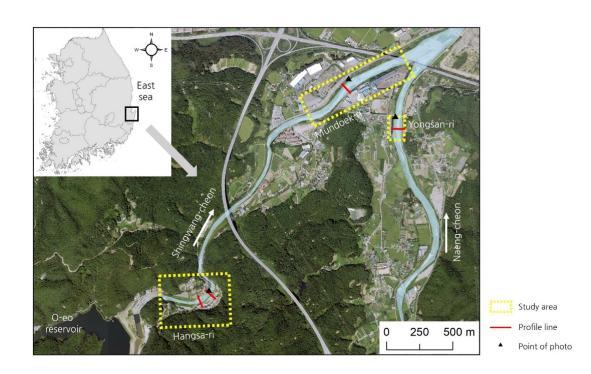
Fig. 3. Map of the study area.

본 연구의 대상 하천은 포항시 남구의 냉천과 신광천 이다 (Fig. 3). 냉천은 포항시 남구 오천읍 진전리에서 발원하여 북쪽으로 유하하여 동해로 유입한다. 유로연 장은 19.12 km, 유역면적은 79.40 km<sup>2</sup>이며, 하상경사 는 1/162 - 1/65이다 (Gyeongsangbuk-do 2023). 신광 천은 냉천의 제1지류로, 포항시 남구 오천읍 항사리에 서 발원하여 북쪽으로 유하하여 냉천의 좌안으로 합류 한다. 유로연장은 12.70 km, 유역면적은 29.37 km<sup>2</sup>이 며, 하상경사는 1/100 - 1/31이다 (Gyeongsangbuk-do 2019). 냉천 및 신광천 유역의 지질은 주로 중생대 불국 사 화강암이다.

연구 지점은 냉천의 용산리와 신광천의 항사리, 문덕 리이다. 냉천과 신광천은 개수율 100%의 하천으로, 세 지점 모두 제방이 축조되어 있다. 용산리는 냉천 하구 에서 약 8.4 km 상류에 위치하며, 양안으로 제방이 축 조되어 있으며 제내지 좌안에는 아파트가 위치한다. 항 사리는 오어저수지 하류에 위치하며 양안에 제방이 축 조되어 있으며, 제내지에는 펜션 등의 근린시설이 존재 한다. 문덕리 지점은 신광천과 냉천의 합류점 구간에서 500 m 상류에 위치하며, 우안 제내지에는 공장 등이 위 치한다.

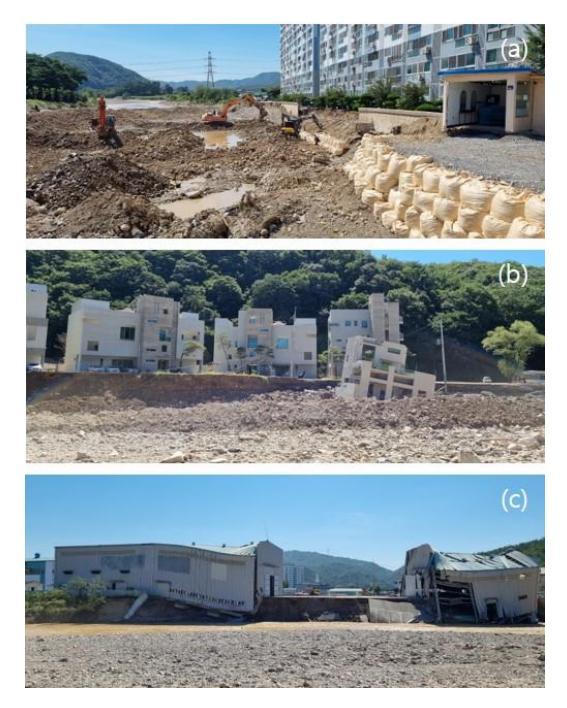
Fig. 4. Photos of the study sites taken after flooding by Typhoon Hinnamnor (a) Yongsan-ri (b) Hangsa-ri (c) Mundeok-ri.

세 지점은 모두 2022년 9월 6일에 태풍 힌남노로 인 한 홍수 피해가 발생한 지역이다. 냉천의 용산리는 좌 안에 하안침식이 발생하여 아파트 하부의 축대가 드러 났다. 해당 구간은 냉천이 완만하게 만곡하는 수충부에 위치한다. 신광천 항사리는 하천이 U자형으로 만곡하 는 구간이며, 우안 수충부에서 발생한 하안침식으로 침 수 및 건물이 주저앉는 피해가 발생하였다. 문덕리는 하천이 완만하게 만곡하며, 우안 수충부에 하안침식이 발생하여 공장이 일부 붕괴되었다 (Fig. 4).

작하여 단면을 추출한 항사리를 제외하면 태풍 힌남노 홍수 직후의 단면에서 하상의 높이는 현장에서 관찰을 통해 추정한 것이다. 홍수류에 의한 소류사의 퇴적은 잘 나타나 있다(Fig. 4). 냉천 용산리의 경우 좌안 쪽인 아파트 축대 아래쪽에 하안침식이 발생하였는데, 아파 트 내 도로가 유실되고 수평적으로 최대 6.0 m가량의 하안침식이 발생하였다. 반대로 하도 중앙부에는 약 2.0 m의 퇴적이 발생하였다. 신광천 문덕리도 비슷한 결과가 나타났다. 우안의 공장 아래쪽으로 하안침식이 발생하여 최대 4.5 m의 측방 침식이 발생하였으며, 좌 안에는 2.2 m의 퇴적고를 보였다.

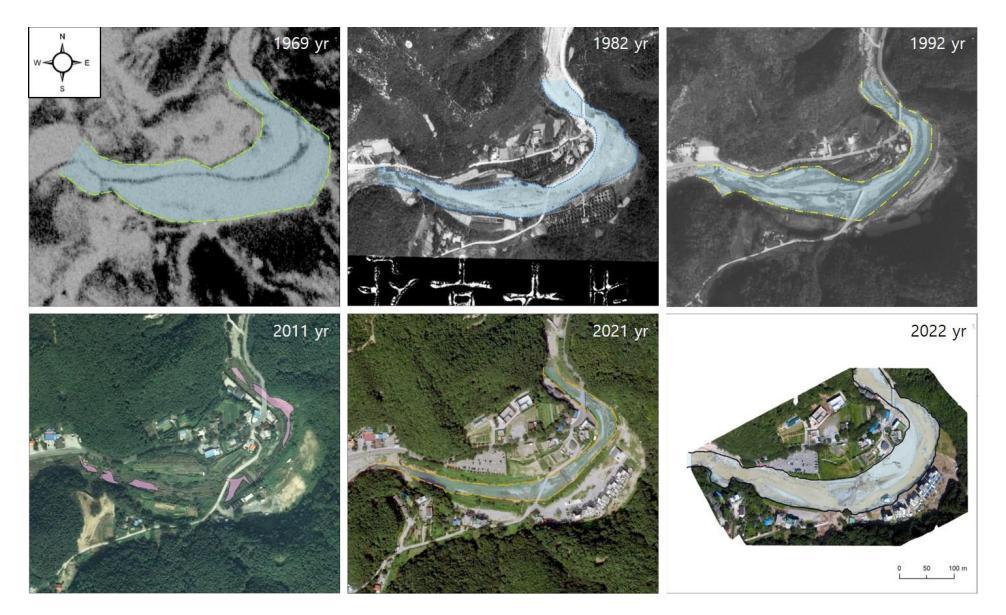
Fig. 5. Aerial and drone photos of Hangsa-ri at different times. Channel areas are shown as polygons.

홍수로 인한 하도 변화를 파악하기 위해 GIS 소프트 웨어를 이용하여 각 연도의 항공사진과 홍수 직후 촬영 한 드론 영상을 이용하여 자갈 및 모래 등으로 피복되어 하도로 판단되는 범위를 디지타이징하였다. 생성된 폴 리곤을 바탕으로 하도의 형태적 변화를 분석하였다 (Fig. 5). 또한 양안의 경계를 기준으로 하도 중심선을 추출한 후 하도 중심선의 길이와 폴리곤 면적을 이용하 여 구간의 평균 하폭을 계산하였다.

태풍 힌남노 피해 지역의 하도 변화를 분석하기 위해 사용한 자료는 항공사진, 정사영상, 드론 영상이다. 항 공사진및 정사영상은 국토지리정보원(www.ngii.go.kr) 에서 제공하는 자료를 사용하였다(Table 1 and Fig. 5). 냉천 용산리는 1969년 항공사진과 2011년, 2021년의 정사영상을 활용하였다. 신광천 문덕리는 1969년, 1982 년 항공사진과 2011년, 2021년 정사영상을 이용하였 으며, 항사리는 1969년, 1982년, 1992년 항공사진과 2011년, 2021년 정사영상, 그리고 드론 영상을 사용하 였다. 다만, 용산리와 문덕리의 경우 군부대와 인접하 여 보안상의 이유로 항공사진이 제공되지 않는 기간이 존재한다.

항사리의 경우 2021년까지는 하도 면적의 감소 경향 이 뚜렷하다가 태풍 힌남노 홍수 이후 급격하게 다시 증 가하였다(Figs. 5 and 7). 현재와 같은 제방이 없던 1969 년 양안으로 넓은 하도 경계를 보이다가, 1982년 하도 면적이 감소하고 1992년 제방 축조 이후로도 하도 면적 이 계속 감소하였다. 2011년 항공사진에서는 하도 내 부에 식생이 활착하면서 수역 자체는 좁고 불연속적인 모습을 보인다. 2021년에는 식생 제거로 하도의 면적 이 다소 증가하였다. 태풍 힌남노 직후인 2022년에는 하도 면적이 다시 증가하였는데, 이는 우안의 하안침식 에 의한 결과이다. 침식이 집중된 우안의 펜션 대지를 포함한 지역에서 2021년에 비해 힌남노 홍수 후 하안침 식이 일어난 면적은 11,209 m<sup>2</sup>에 달하였다. 태풍 힌남 노에 의한 홍수로 우안 제방의 하부가 침식됨에 따라 하 천이 과거의 형태로 되돌아가는 모습을 보였다.

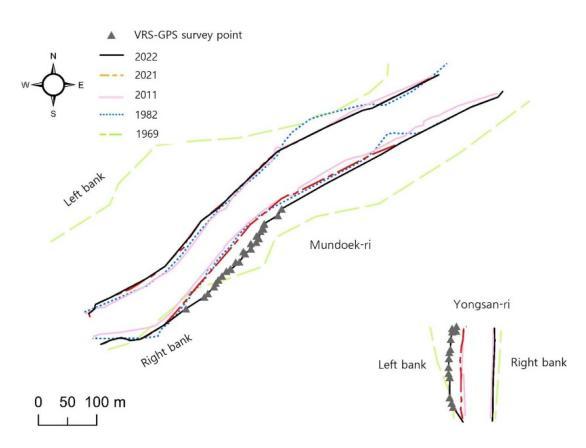
고해 보면 신광천의 저수 유로는 폭이 좁은 반면 상대적 으로 넓게 발달한 곡저부를 확인할 수 있다. 이는 현재 확인할 수 있는 하상재료를 고려하면 대부분 자갈로 덮 여 있는 나지 사주에 해당한다. 이 시기에는 하도 경계 (초록색)가 가장 넓었으며, 이후 점차 좁게 변형되었다. 신광천 문덕리의 경우 하도의 경계가 현재에 비해 상당 히 넓은 것으로 나타났다. 하지만 이 지점은 홍수터가 넓게 발달한 곳으로 1992년부터 2021년까지는 제방 축조 후 거의 하도 면적이 비슷하게 유지되었으며, 2022 년 태풍 힌남노 홍수 이후에 우안 쪽 하안침식으로 하폭 이 확장되었다. 냉천 용산리의 경우 1969년에는 지금 에 비해 다소 하폭이 넓었으나 역시 제방 축조 후 2021 년까지 하도 면적이 유지되다가 2022년에 좌안의 하폭 이 증가하였다 (Fig. 6).

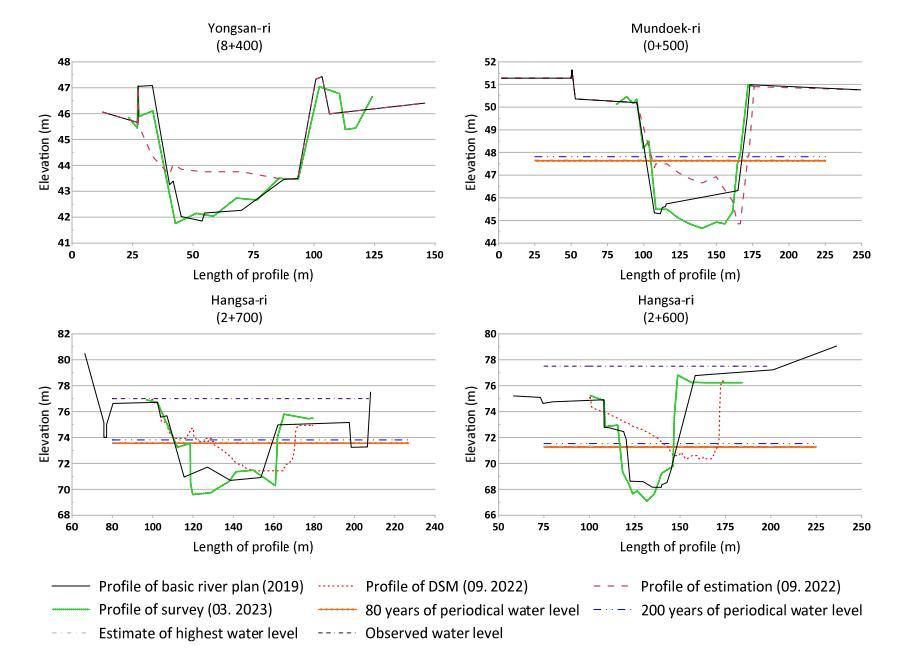
Fig. 8. Cross-section form of the study sites before and after (2022) the flood with computed and observed water levels. Yongsan-ri and Mundeok-ri cross-sections are assumed based on field investigation, while those of Hangsa-ri are extracted from drone-based DSM after the flood.

항사리에서는 퇴적의 정도가 더욱 심하게 나타났다. 침식이 집중된 우안의 대지에서 수평적으로 하안선은 최대22.1 m 이동하였으며, 좌안 제방 하부에서는 2018 년 하천기본계획 단면 및 2023년 3월 측량한 복구 후 단 면을 기준으로 약4.5 m의 퇴적고를 보였다. 붕괴된 건 물이 위치했던 단면에서는 수평적으로 최대 8.0 m의 침 식을 보였으며, 좌안에 약 5.1 m의 퇴적고가 나타났다. 이 외에도 좌안 주차장 쪽에서도 침식이 발생하였다. 이는 이 구간 상류 쪽 우안에 돌출된 암반으로 인해 좁 은 병목 구간을 통과한 흐름이 좌안 쪽 (주차장)을 1차 로 공격하고 그 다음으로 우안의 대지를 침식한 것으로 추정된다.

태풍 힌남노에 의해 발생한 홍수는 하도의 단면 형태 도 크게 변화시켰다(Fig. 8). 드론 촬영으로 DSM을 제

첨두유량, 80년 및 200년 빈도 홍수량을 기준으로 신 광천 항사리 2+600, 2+700, 그리고 문덕리 등 3개 단면 에서 정상류 조건으로 홍수위를 모의한 결과는 측량 단 면과 함께 Fig. 8에 도시되어 있다. 결과를 보면 2+600 - 2+700 단면의 경우 80년 빈도유량에서 계산된 수위 는 71.27 - 73.56 m, 첨두유량의 경우 71.33 - 73.62 m, 200년 빈도유량의 경우 71.53 - 73.81 m인데, 이는 하 안 침식이 발생한 우안 쪽 강턱의 고도인 74.98 - 75.35 에 1 m 이상 못 미치는 것으로 나타났다. 주민 증언과 촬 영된 동영상에 의한 월류 상황을 고려할 때, 항사리 지 점에서의 1차원 수리해석의 결과는 만곡부의 편수위를 고려하더라도 실제 홍수로 인한 수위에 비해 낮게 나타 났다. 문덕리 (0+500) 단면의 경우 80년 빈도, 추정 첨 두유량, 200년 빈도에서 각각 계산수위는 47.63, 47.67, 47.81로 공장 지대의 고도인 50.70 m에 역시 2 m 이상 못 미치고 있다.

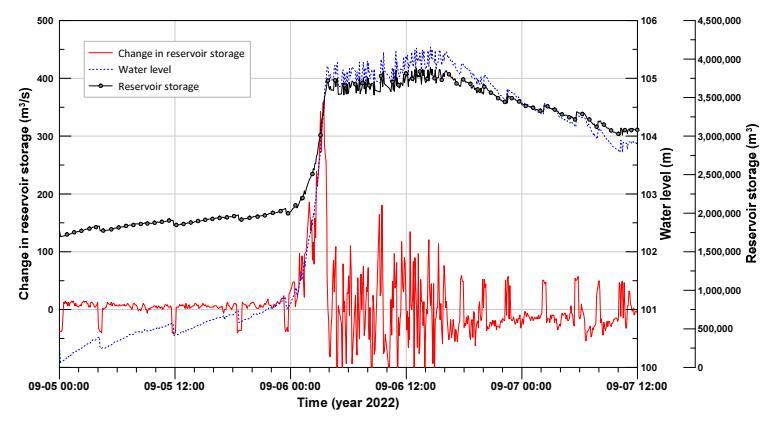
Fig. 9. Water level, storage volume and change in the storage volume of the Oer Reservoir.

신광천 항사리 지점을 대상으로 수리학적 분석을 수 행하기 위해 오어저수지의 저수위, 저수량 정보를 기반 으로 홍수량을 추정하였다 (Fig. 9). 이는 신광천의 경 우 2022년 9월 기준으로 수위관측소가 없고 오어저수 지의 방류량 자료도 얻을 수 없었기 때문이다 (신광천 수위관측소는 홍수 후 신설). 오어저수지에서는 9월 6 일0시경부터 저수량이 급격하게 증가하기 시작하였으 며, 5분 간격의 저수량 변화를 1초 단위로 확산하여 유 량을 추정할 경우 이번 홍수의 첨두 유량은 같은 날 3시 25분에 발생하였고 최대 360.1 m<sup>3</sup>/s로 산정되었다. 이 는 오어저수지의 홍수 조절 효과 (40 m<sup>3</sup>/s)를 고려할 때 100년 빈도 홍수량에 해당한다 (Gyeongsangbuk-do 2019). 이렇게 추정된 9월 6일 첨두유량 (이하 첨두유 량)은 저수량 변화로만 계산한 것으로 수문 배수 및 여 수토 월류로 인한 영향이 충분히 고려되지 못하였다. 이 와 함께 강풍에 의한 수위 계측의 오차 등이 반영되어 있 을 것으로 생각된다. 하지만 본 분석에서는 그대로 사용 하였다.
